# **PRÁCTICA PROFESIONAL SUPERVISADA**

PROYECTO: Planificación y Dirección de obra

EMPRESA O INSTITUCIÓN: Paolini Hnos S.A

### **3) Proyecto: “Mejora del Corredor de la Ruta Provincial N°82”**

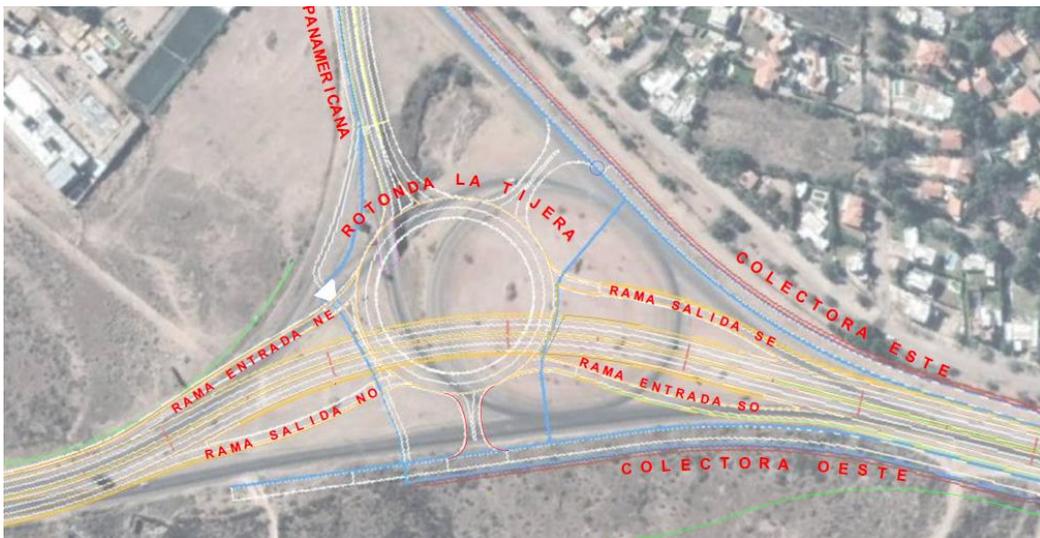
Ilustración 2: Impacto de proyecto vial nuevo frente al existente

Como se puede observar, la calzada principal esta acompañada por sus respectivas ramas de entrada y salida, como también por el comienzo de las colectoras este y oeste.

Si analizamos la planimetría general presentada en la “Ilustración 2” podemos ver a simple vista que ambos puentes albergan una curva considerable para una autopista, por lo que se entiende que las estructuras tendrán un pendiente importante para poder llegar al peralte necesario en la calzada y lo que le sumó mayor dificultad a la construcción de los puentes. Cada puente cuenta con una pendiente de 6% y se puede ver en la siguiente imagen.

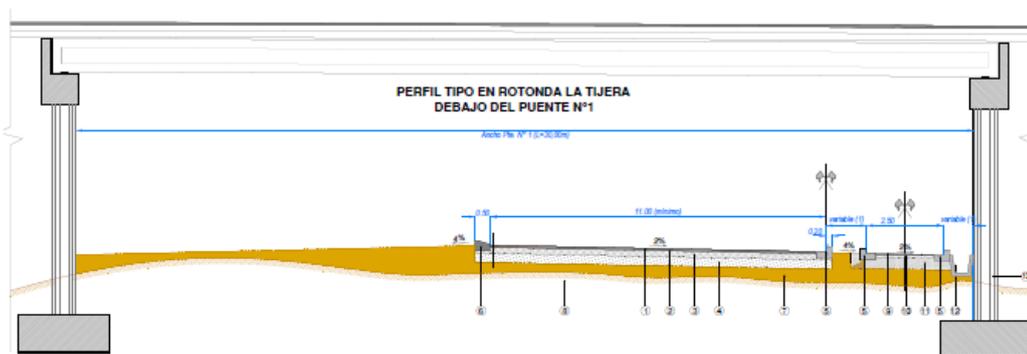
Si nos centramos en los puentes, se designa como “Puente 1” al que se encuentra más al norte, debido a que las progresivas crecen en sentido Norte-Sur. Entre el puente 1 y el 2, se encuentra un “muro de tierra armada” el cual se describirá en los siguientes apartados. En la siguiente imagen se puede apreciar en corte el cruce a distintos niveles que se dará entre la calzada principal y la rotonda que pasará por debajo de cada uno.

Ilustración 3: Corte sobre Puente 1

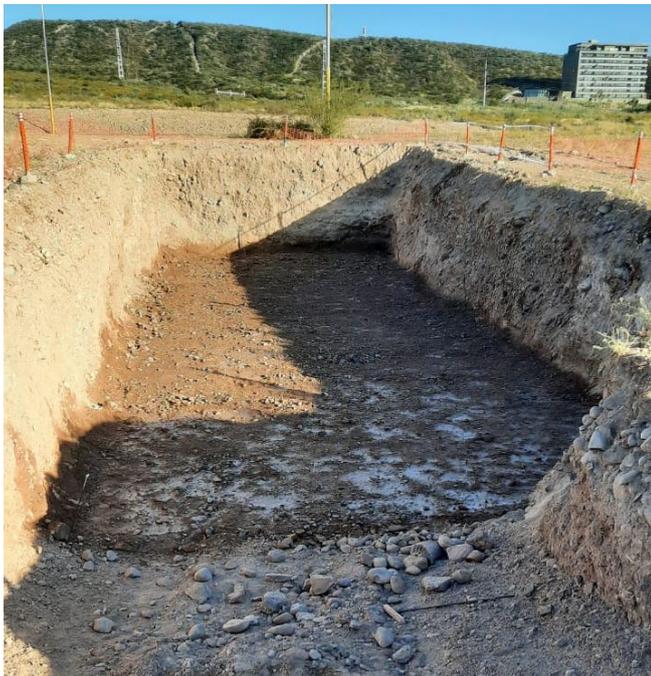
Cuando el alumno ingresó a realizar las PPS, la obra de los puentes estaba en la etapa de excavación para fundaciones, donde esta tarea se realizó con las distintas maquinas que se encuentran en obra. En las siguientes imágenes se puede observar, la excavación de volumen igual a 450m<sup>3</sup> de suelo para cada uno de los dos estribos que tiene cada puente.

Ilustración 4: Excavación para fundación de estribo sur

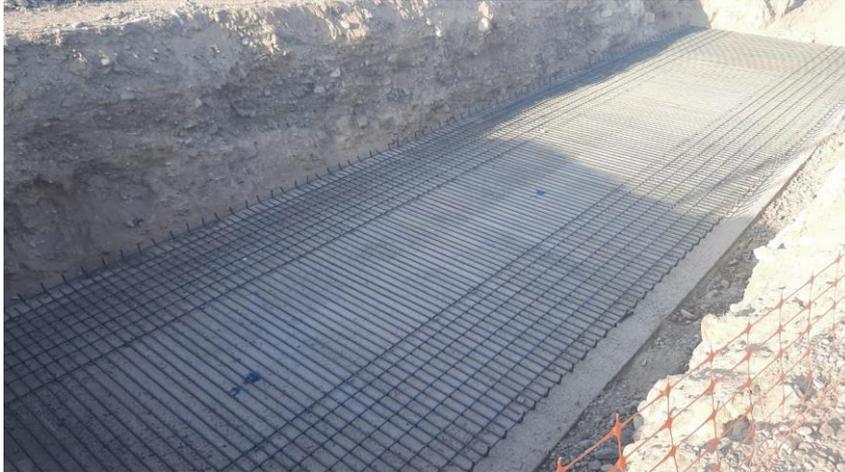
Una vez alcanzada la cota y las dimensiones necesarias para realizar las fundaciones, se procede a colar el hormigón de limpieza, realizado con un espesor de 10 cm de H-15. En esta etapa el alumno ayudó con la planificación de las tareas diarias y el control en obra del cumplimiento de los requisitos tal como fueron presentados en el plano aprobado por Vialidad Provincial.

Ilustración 5: Hormigón de limpieza

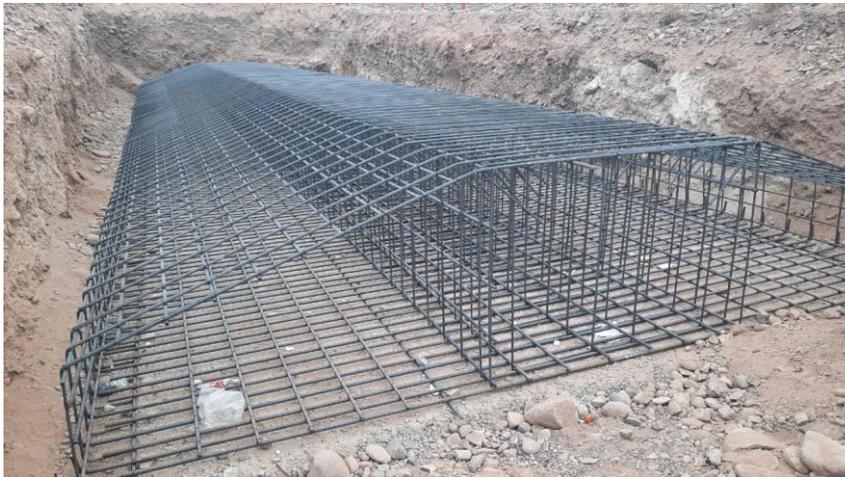
El siguiente paso consistió en la construcción de la armadura y posterior llenado de las fundaciones, que contienen un volumen de 250m<sup>3</sup> de hormigón clase H-25 y una cantidad de 8 toneladas de acero, por cada fundación. En estos trabajos de gran envergadura, el alumno junto a la oficina de producción fueron los encargados de la logística, pedido de materiales necesarios, seguimiento diario del armado de los hierros (ya que estos salen cortados con las medidas de cada posición desde el obrador), control en obra del cumplimiento de los requisitos pedidos según plano de: espacios, recubrimientos, medidas, niveles (con asistencia del topógrafo), etc.

Ilustración 6: Armadura de fundación de estribo sur

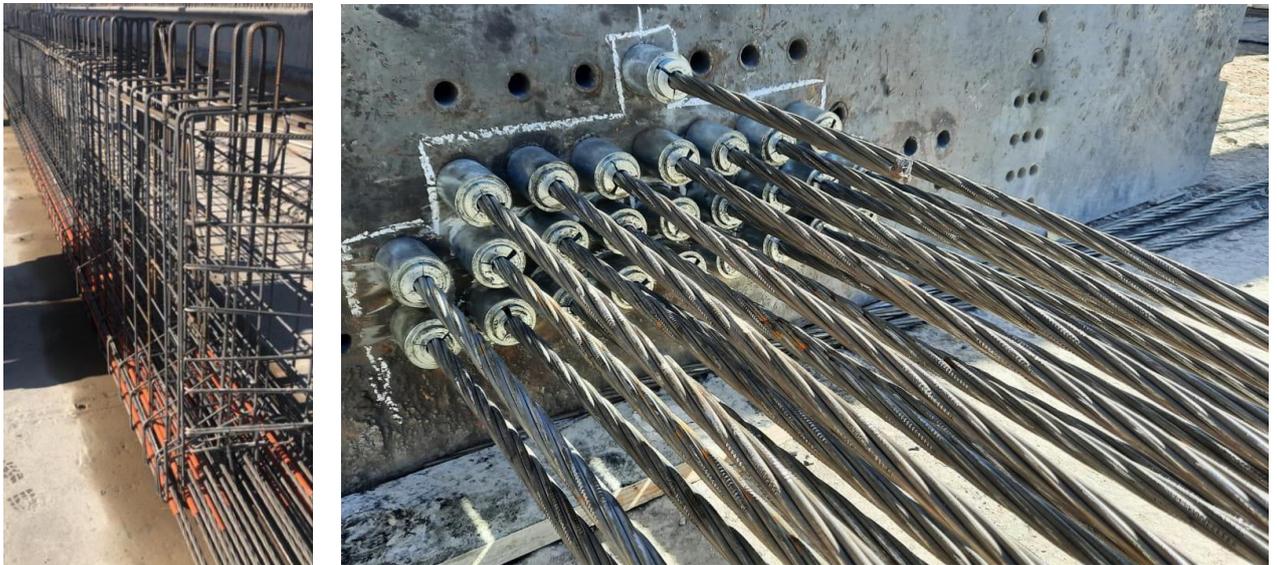
Al mismo tiempo que se avanzaba con ambos estribos del puente, la empresa fabricante de las vigas principales prefabricadas comenzó con la ejecución de las mismas. Cada puente consta de 12 vigas prefabricadas que permitirán la construcción de la calzada principal sobre ellas. Con visitas periódicas semanales, el equipo de producción (donde se encuentra el alumno) y la inspección de la obra, debieron realizar el control de la fabricación de estas vigas pretensadas. En dichas visitas de control, se debió verificar que se hayan respetado las armaduras tesas y no tesas según plano, los tiempos y formas de curado, teniendo en cuenta que nos encontrábamos en invierno y las temperaturas podrían haber sido un problema y también se presenciaron varios ensayos de hormigones, ya que se debió verificar que el hormigón utilizado fuera de clase H-38.

Ilustración 9: Armadura de vigas pretensadas

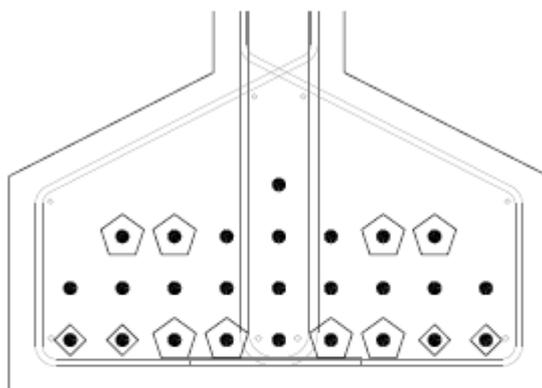
- 9 + 9 + 7 + 1 = 26 cordones Ø 3/5" (15.2mm)
- ◇ 4 Cordones envainados en extremos 7.70m
- ◊ 12 Cordones envainados en extremos 2.50m
- 10 Cordones de punta a punta sin envainar

Ilustración 10: Plano de armadura de viga pretensada

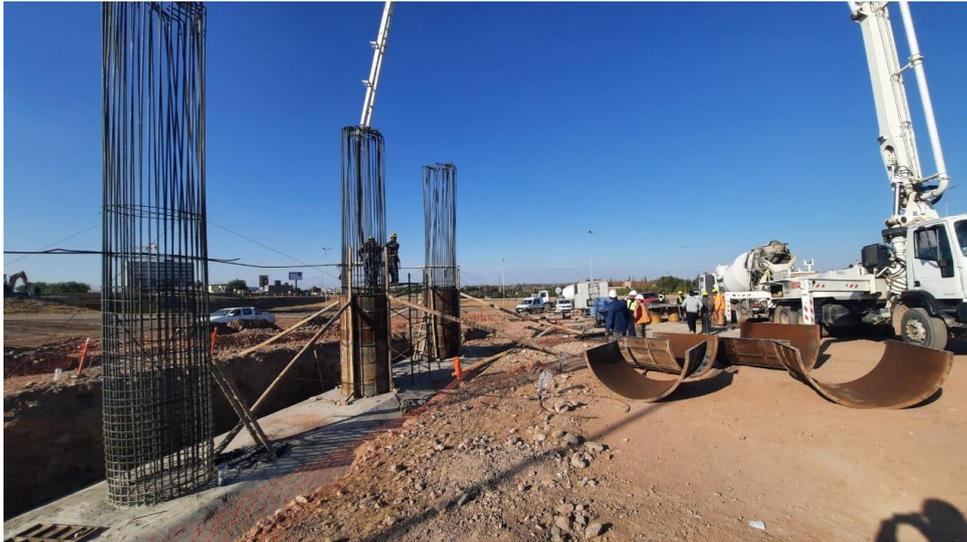
El siguiente paso fue el llenado de las columnas, donde se tuvieron que fabricar moldes metálicos a medida. Se decidió utilizar estos moldes ya que las columnas quedan a la vista y se necesitaba una terminación prolija y amable para la vista de las personas.

Ilustración 11: Armadura y llenado de columnas

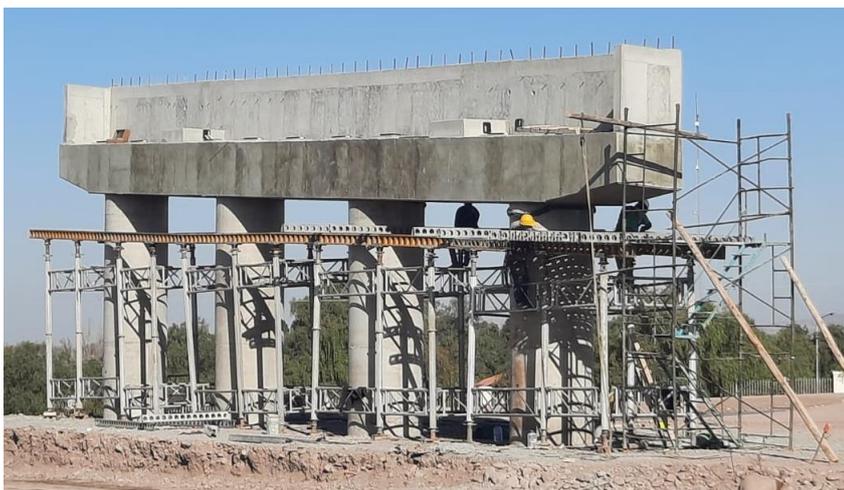
Para la construcción de la viga cabecera, la empresa tuvo que alquilar un sistema de andamios especiales, autorregulables y que debieron ser calculados previamente. En las imágenes se puede observar algunos de los detalles nombrados anteriormente.

Ilustración 12: Viga cabecera

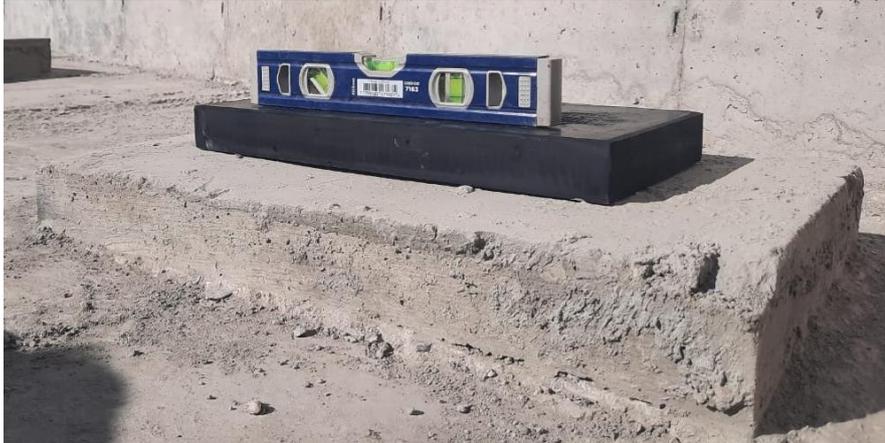
Ilustración 13: Apoyo antisísmico

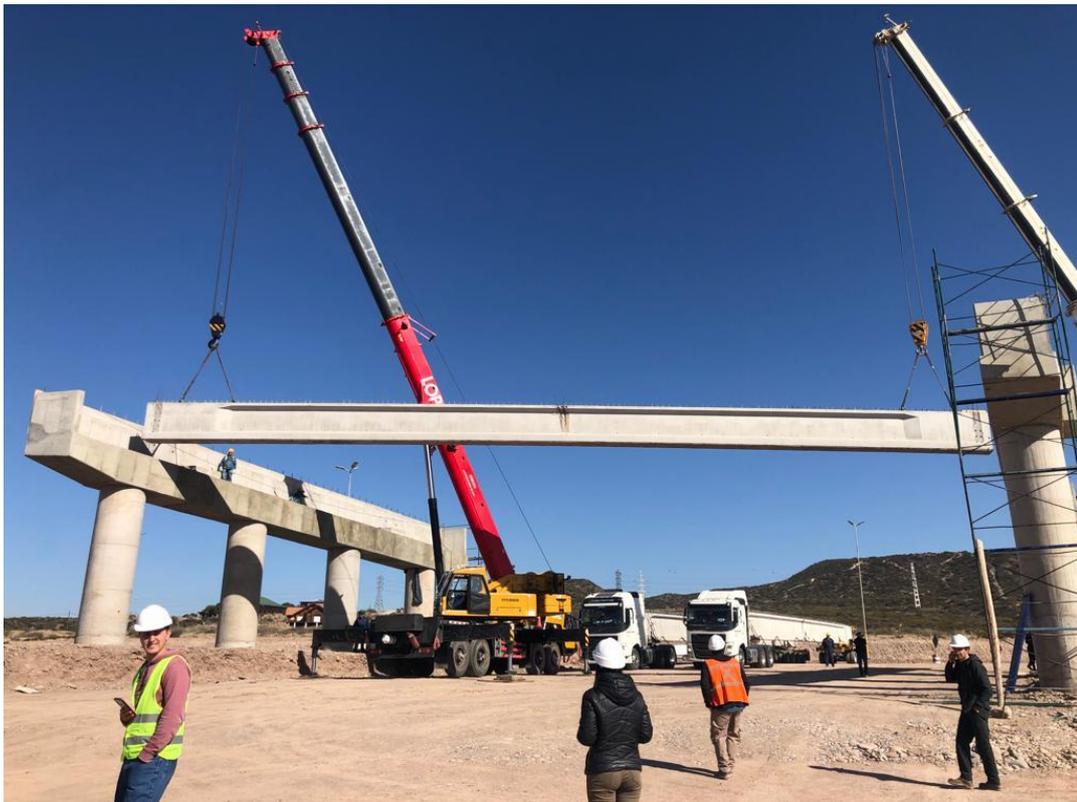
En los últimos días del alumno en la obra durante las PPS, se realizó el montaje de las vigas principales a cargo de la empresa fabricante de las mismas. Cada viga prefabricada tiene una longitud de 22 metros y para el montaje de las 12 vigas de cada puente se necesitaron 2 días. A continuación, se muestran las fotos tomadas por el alumno durante dicho proceso y otra facilitada por la empresa.

Ilustración 14: Traslado y montaje de vigas del Puente 2

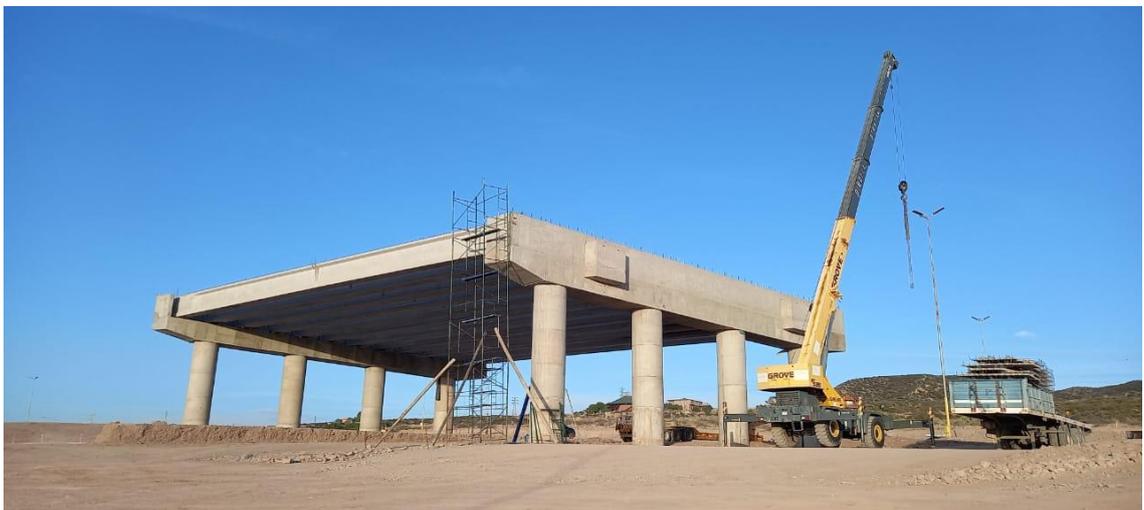
Ilustración 16: Vigas principales montadas

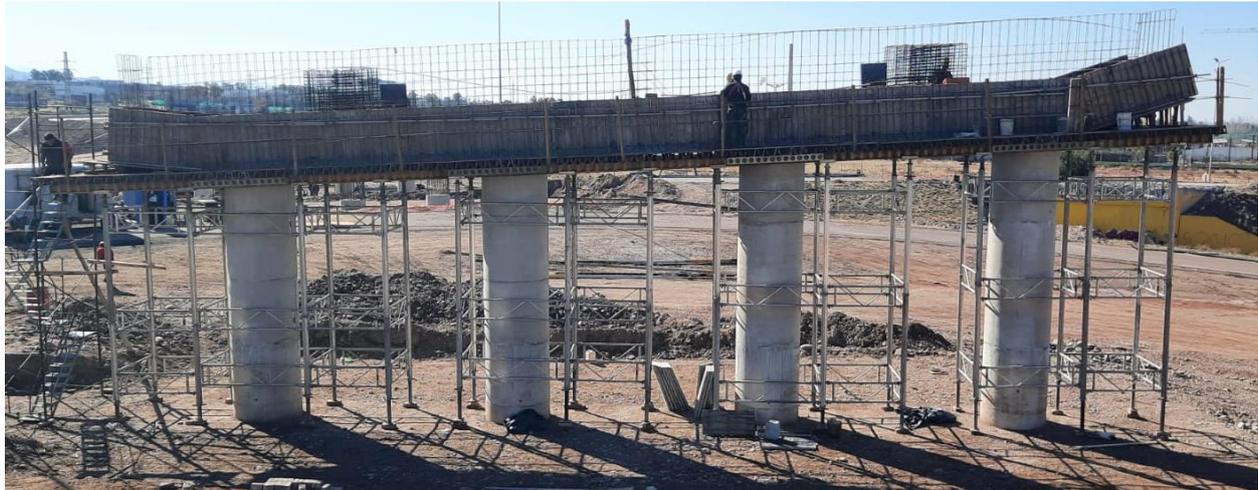
Ilustración 17: Pendiente de la viga cabecera

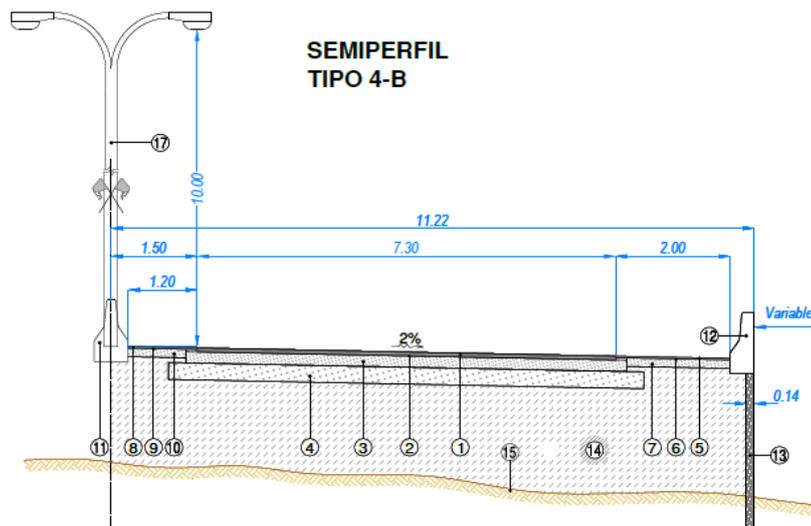
- Medio New Jersey: Se coloca para separar la calzada de la banquina externa.
- New Jersey Central: Se coloca para separar dos calzadas que circulan en distintas direcciones.

En la siguiente imagen, se muestra una sección transversal de un tramo en particular de la calzada principal izquierda, para que el lector pueda interpretar lo anteriormente escrito.

Ilustración 18: Perfil tipo Prog. 3+600 calzada principal izquierda

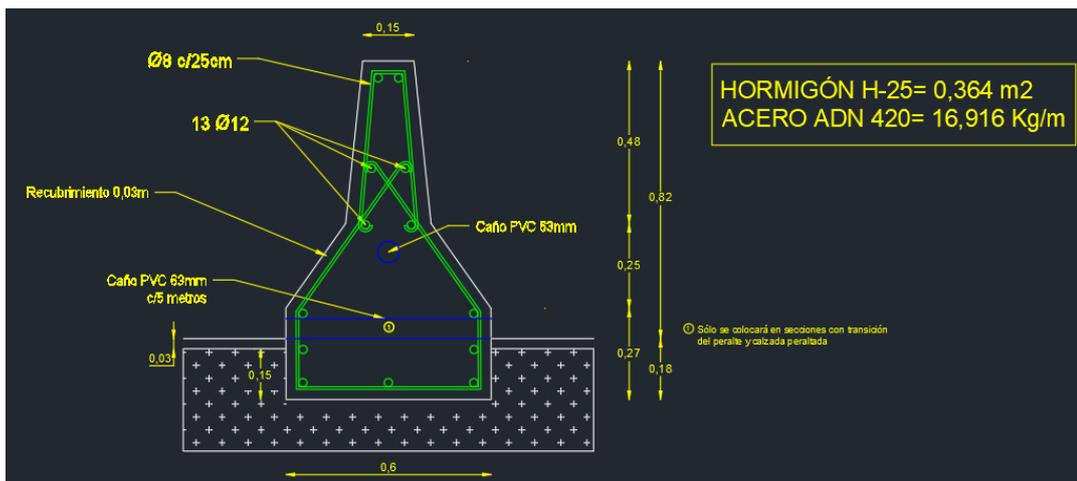
Luego de algunas semanas de trabajo, el alumno diseñó una estructura de las barandas de seguridad que cumplieran con los requisitos pedido y que debía ser presentada mediante una “Nota de pedido” a la oficina de inspección. El diseño consistió en una adaptación de una sección tipo de la DNV, específicamente el plano “J-8738”, a una sección que se adecuara a las dimensiones y materiales del proyecto. Además del diseño de armadura y sección de hormigón, se realizó un plano de despiece de armadura, que es el que se envía al sector de doblado y cortado de hierros para que le den forma a dicha armadura. Por último, también se debió calcular la forma de izaje de las barandas para su posterior montaje en obra, lo cual fue calculado con una “planilla de izaje” que fue facilitada por la oficina técnica.

Ilustración 20: New Jersey Central

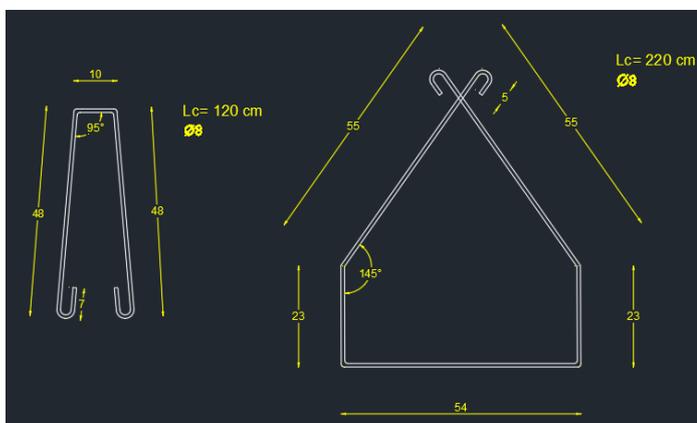
Ilustración 21: Despiece de armadura de New Jersey Central

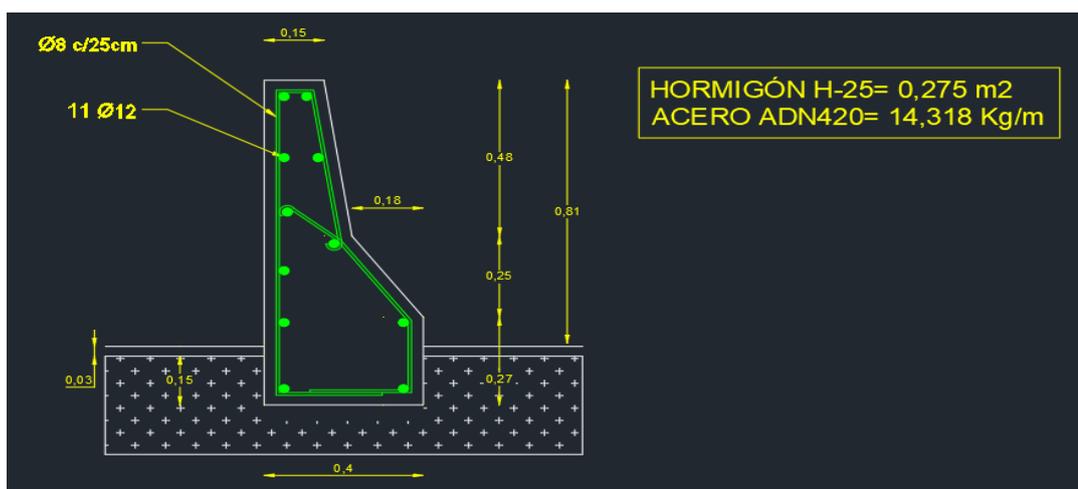
Ilustración 22: Medio New Jersey

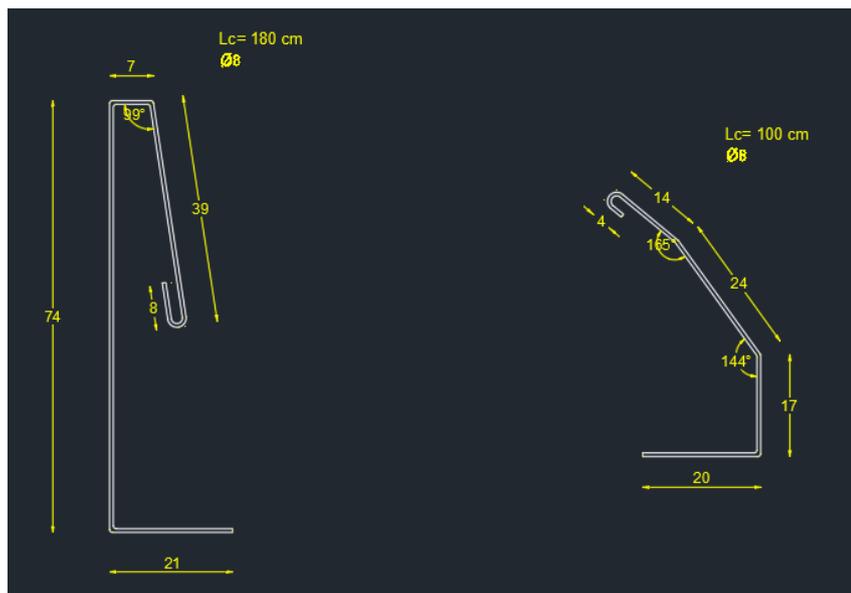
Ilustración 23: Despiece de armadura de Medio New Jersey

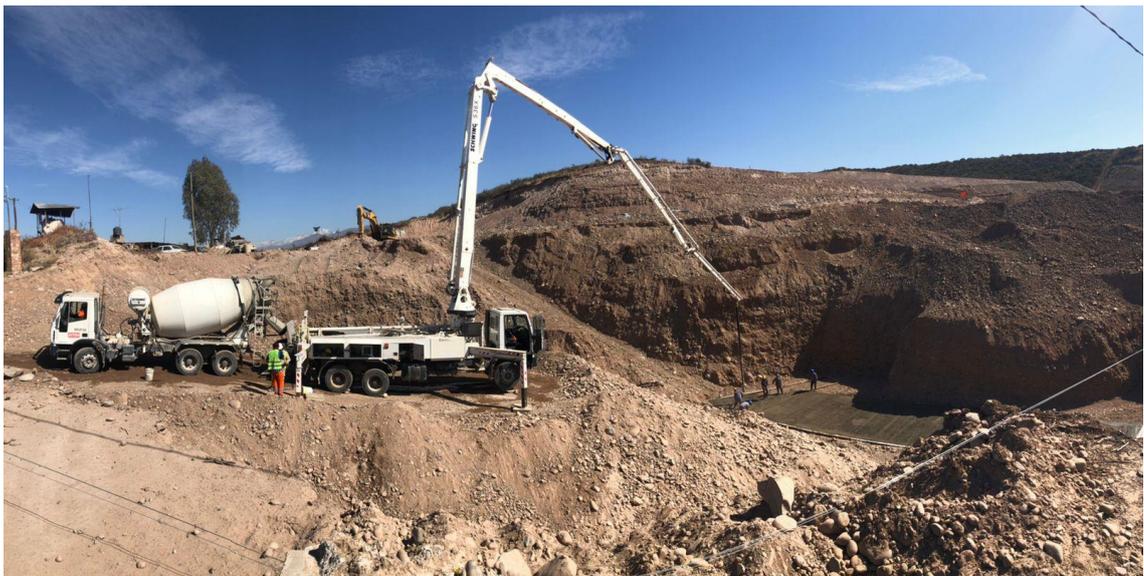
En la siguiente imagen se puede observar una de las excavaciones más imponentes que se realizaron en el proyecto. Esta consiste en un intercambiador que permitirá que los usuarios que circulen por la actual calle “Besares” puedan tener acceso a la futura “Ruta Provincial N°82”. Para lograr dicho objetivo, se debió fundar los estribos del puente a una cota de 11,50 metros por debajo de la actual calzada principal.

Ilustración 26: Fundación estribo norte "Puente Besares"

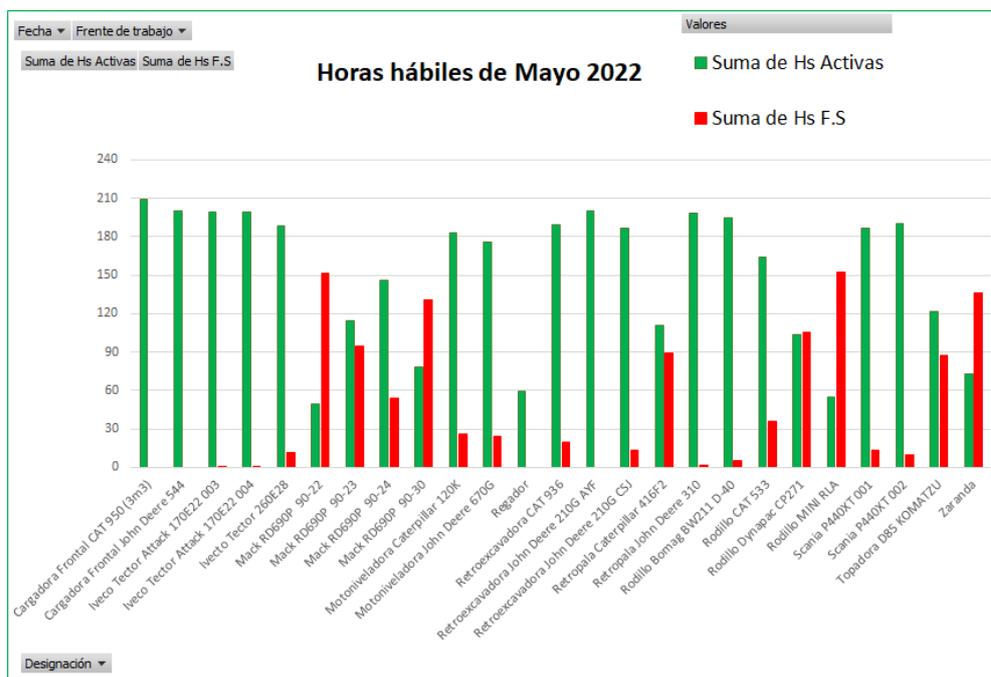
En el siguiente gráfico se puede observar el resumen del mes de mayo que se realizó por el alumno, donde además se destacan los equipos con mayores tiempos fuera de servicio en el mes.

Ilustración 28: Resumen mensual de equipos activos

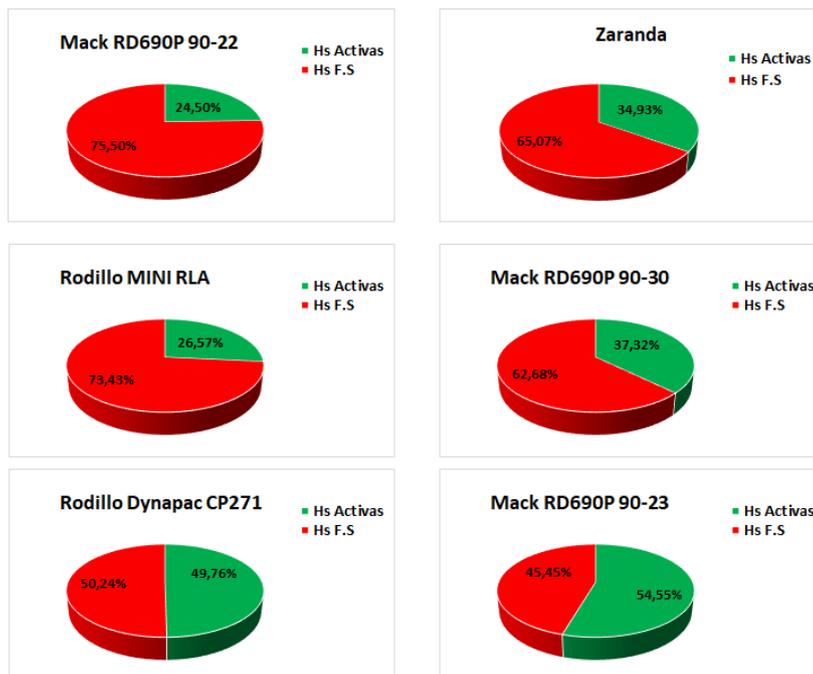
Ilustración 29: Equipos con mayor tiempo fuera de servicio en el mes

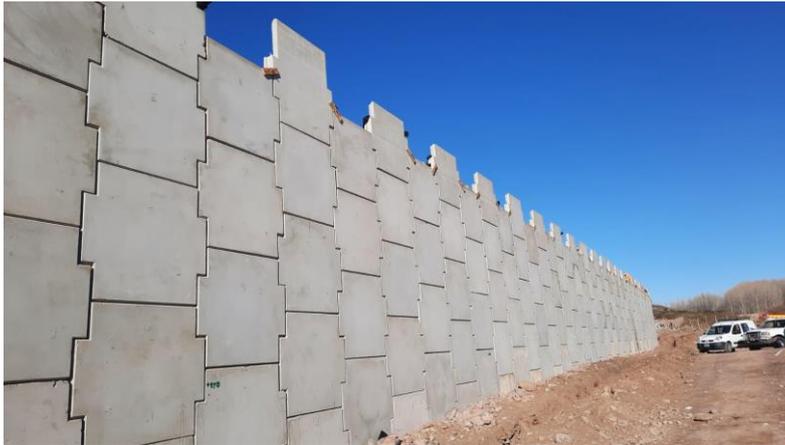
Ilustración 31: Muro 11 de tierra armada

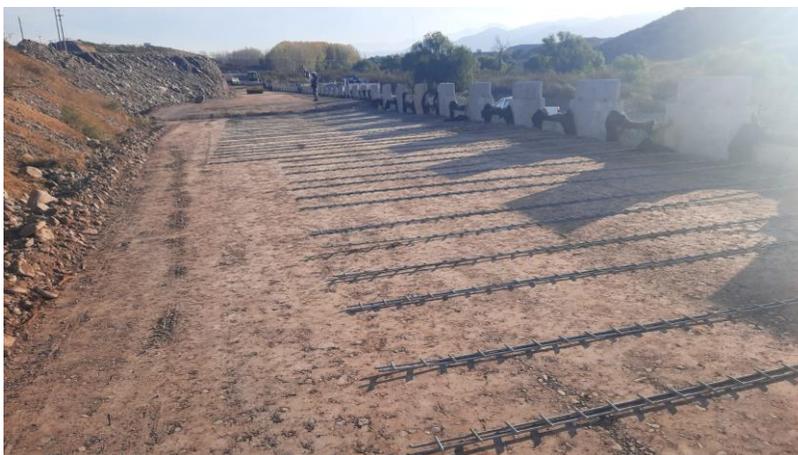
Ilustración 32: Colocación de flejes metálicos

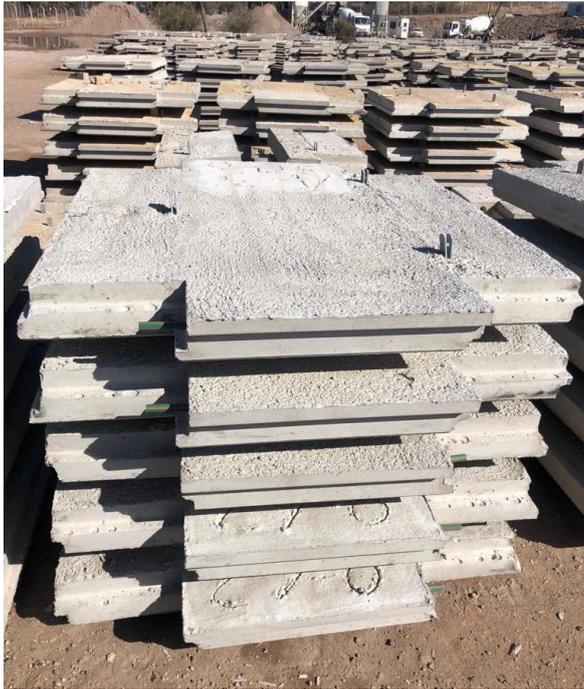
Las escamas, las cuales se fabrican de distintos tamaños y algunas contienen armadura, son fabricadas en el mismo obrador. En un sector del mismo, se encuentran los moldes y se realizan 2 coladas diarias de hormigón H-30. Cabe aclarar, como se podrá ver en las siguientes imágenes, que debido a las bajas temperaturas que se presentan en invierno en nuestra provincia, se debió instalar una caldera con un sistema de calefacción para poder cumplir con la propuesta de 2 llenadas de escamas diarias. Esta producción de escamas requiere de un estricto control, ya que junto con los flejes metálicos son los principales materiales necesarios para la construcción de los muros.

Ilustración 33: Acopio de escamas

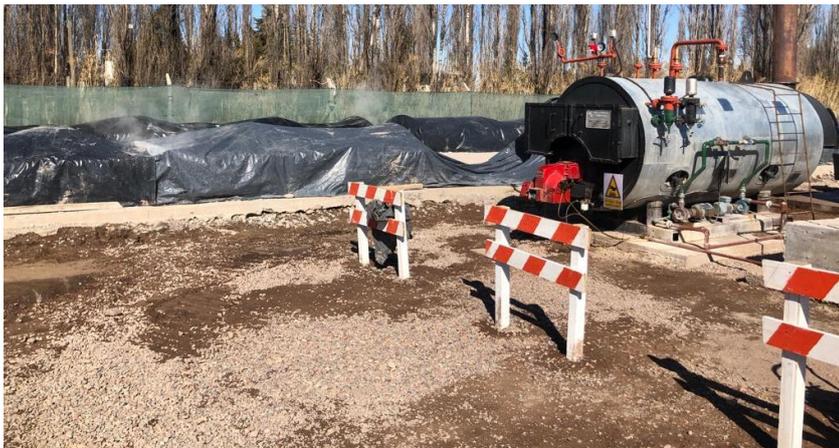
Ilustración 34: Sistema de calefacción para colado de hormigón en invierno

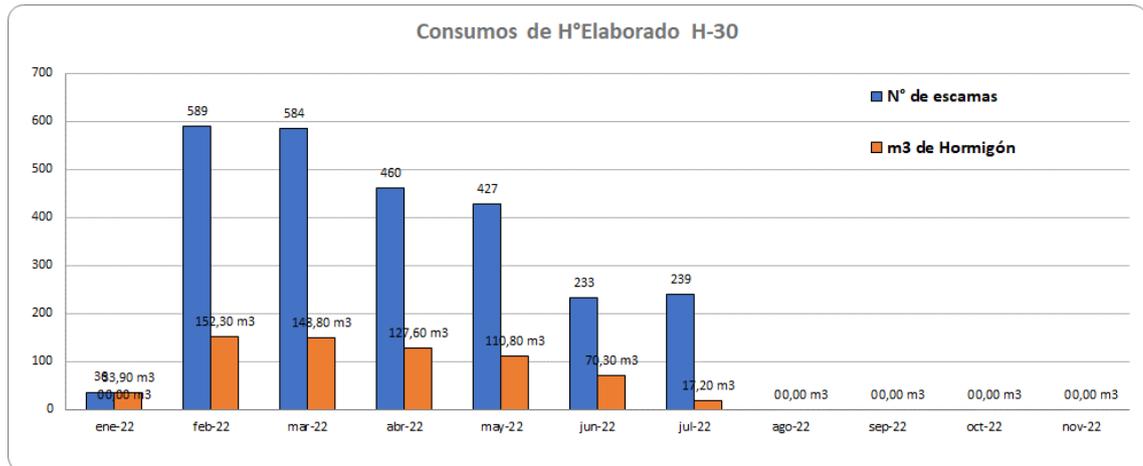
Ilustración 35: Gráfico de fabricación de escamas mensuales

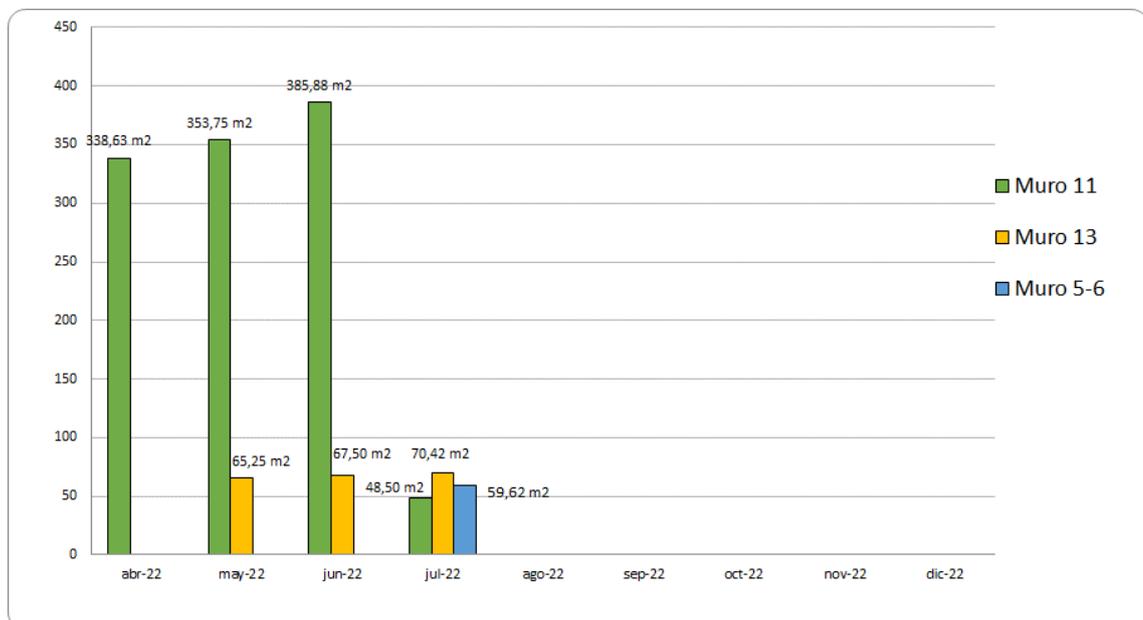
Ilustración 36: Avance de muros en ejecución

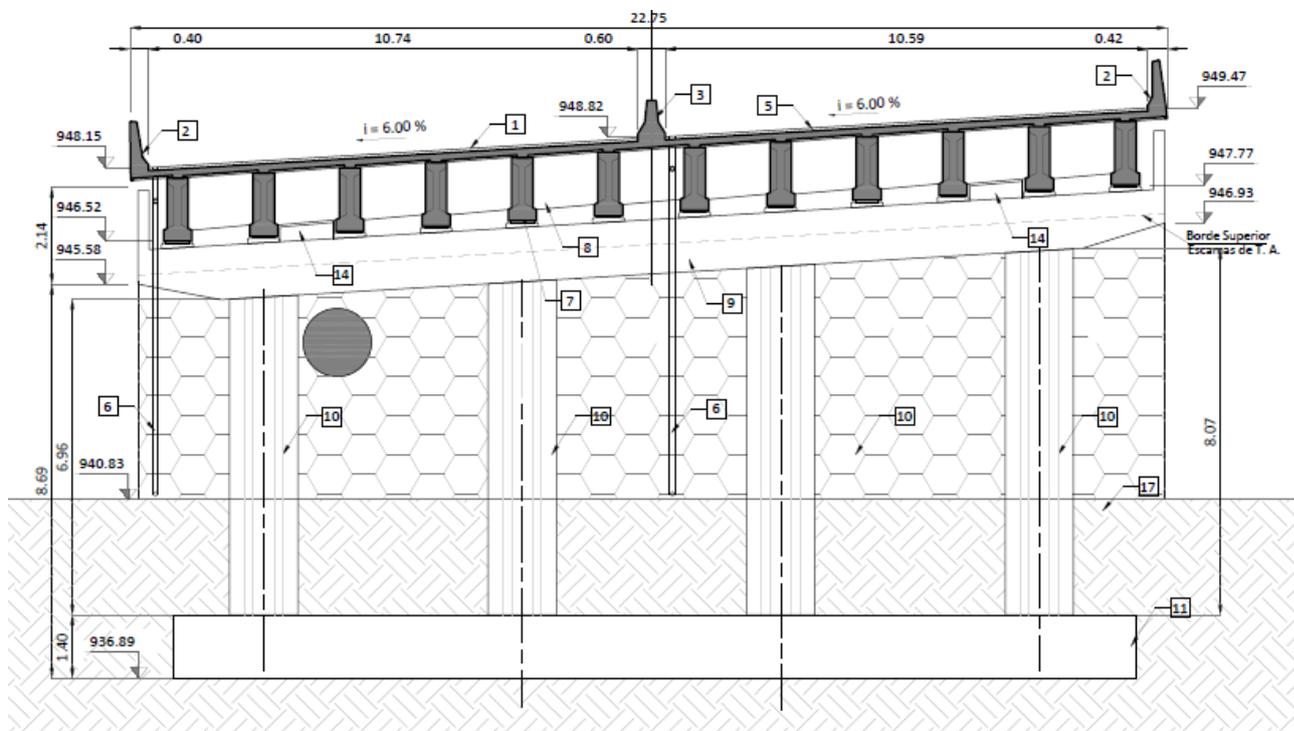
Ilustración 37: Estribo norte de Puente 1 en corte

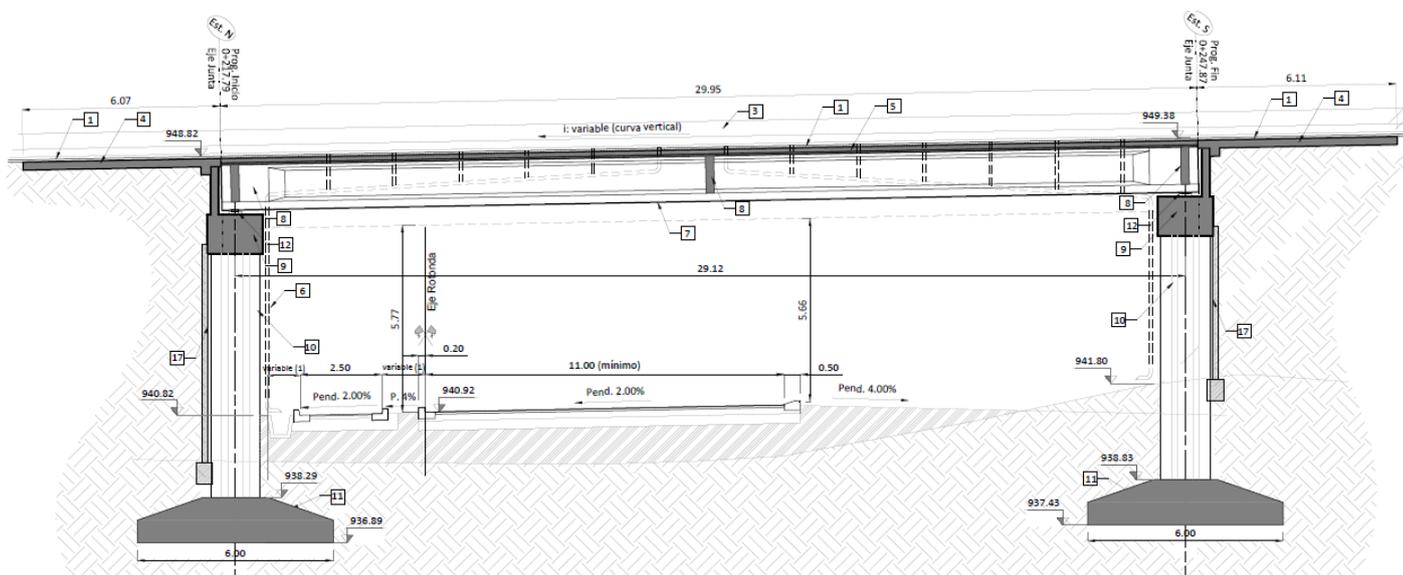
Ilustración 38: Puente 1 en corte

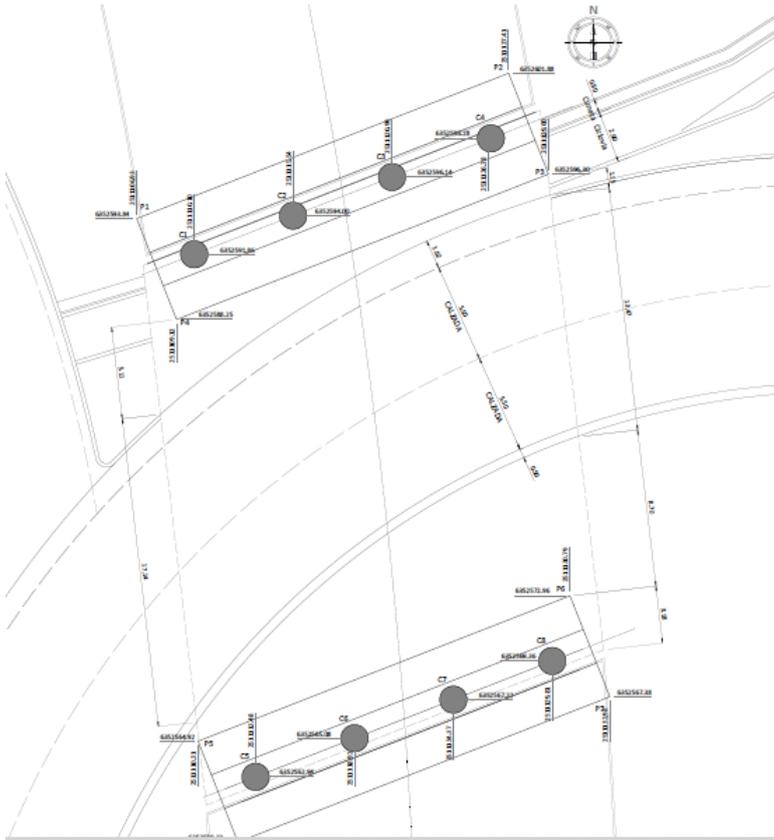
Ilustración 39: Planta de fundaciones Puente 1

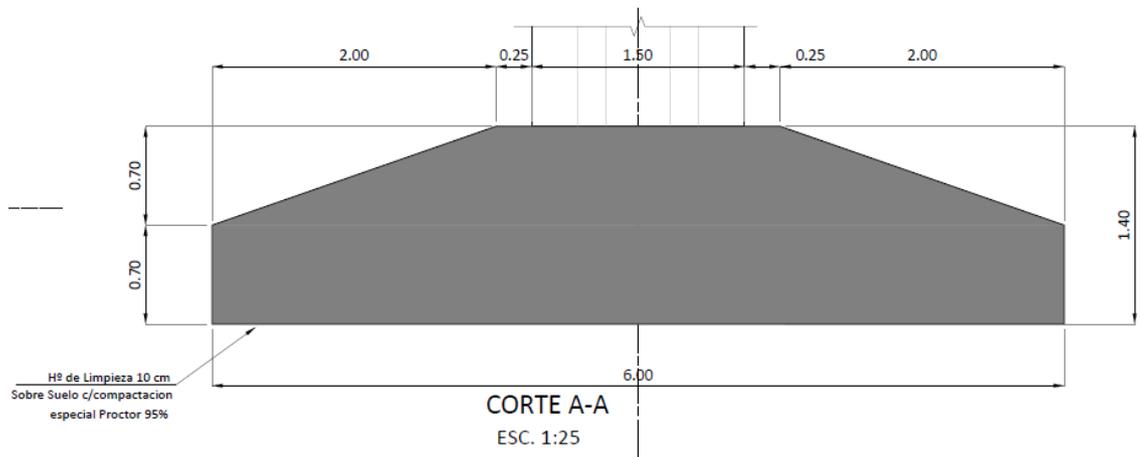
Ilustración 40: Corte transversal sobre fundación Puente 1

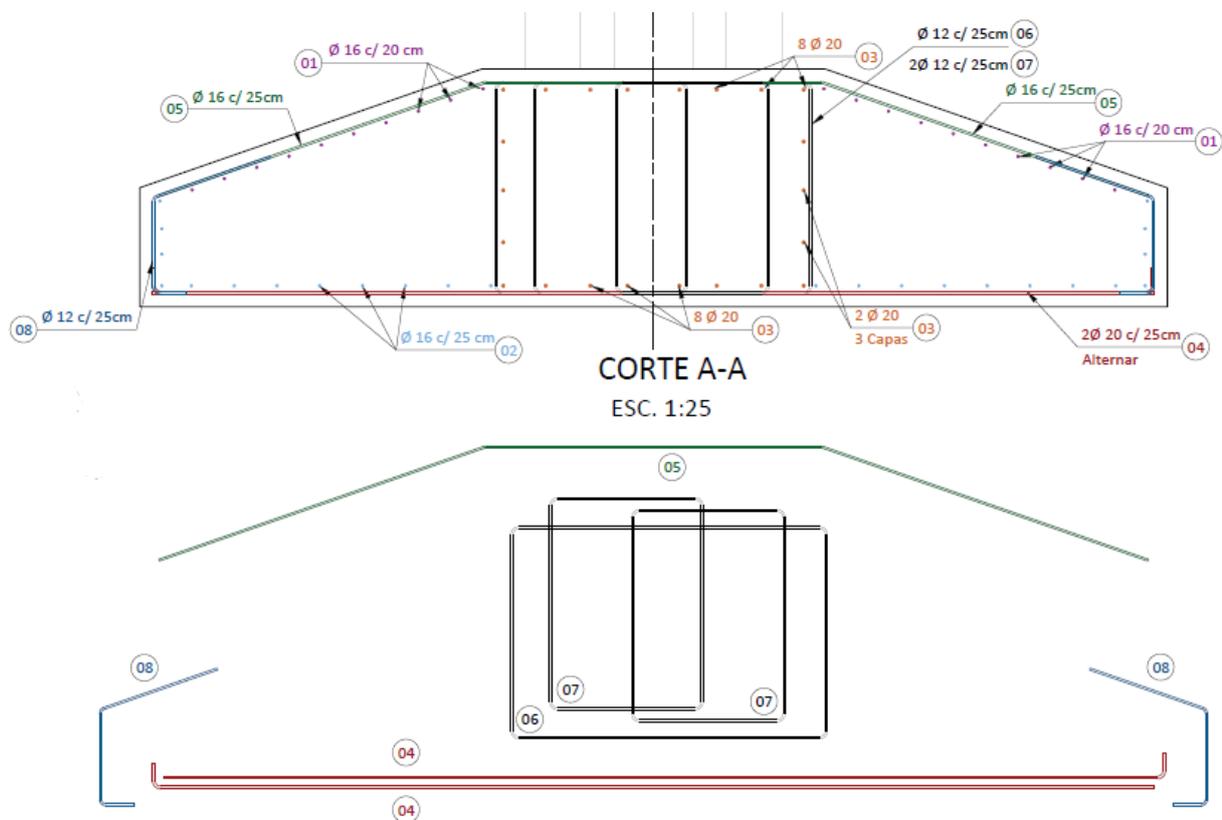
Ilustración 41: Despiece de armaduras de fundación

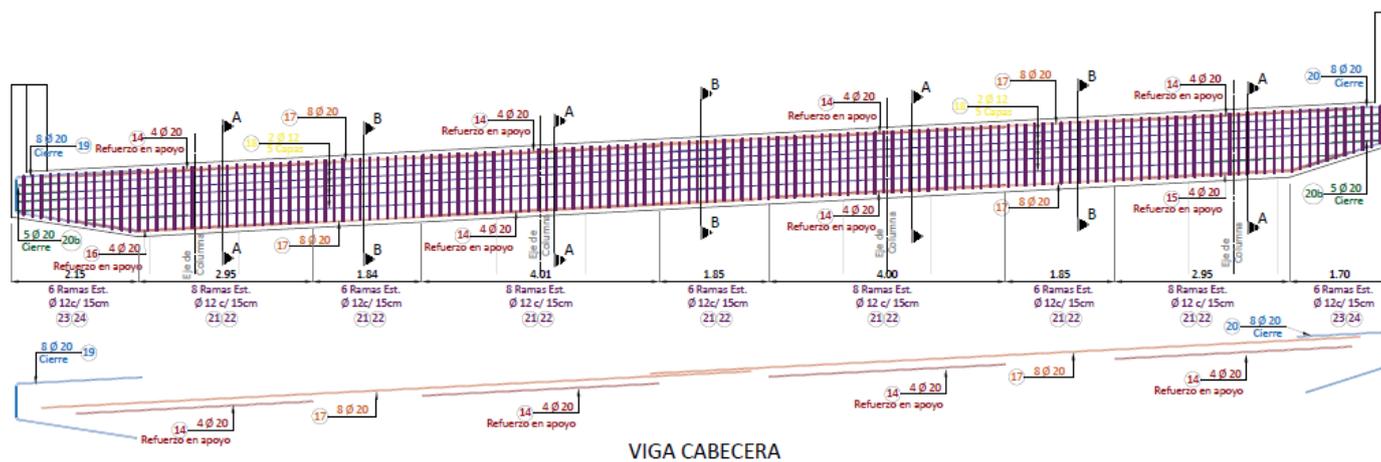
Ilustración 42: Viga cabezera Puente 1

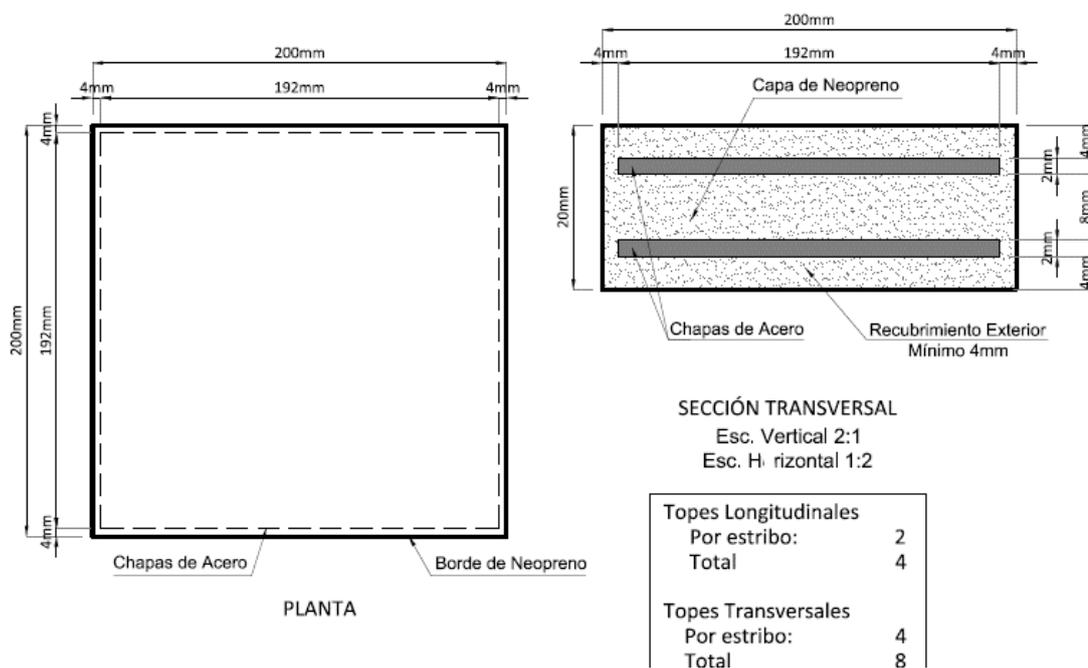
Ilustración 43: Apoyos antisísmicos de Neopreno

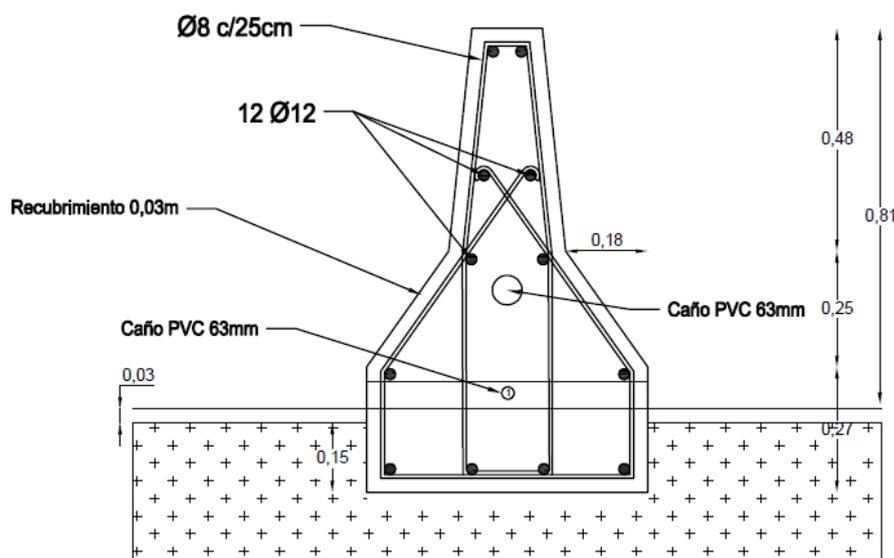
Ilustración 44: Alternativa 2 de armadura

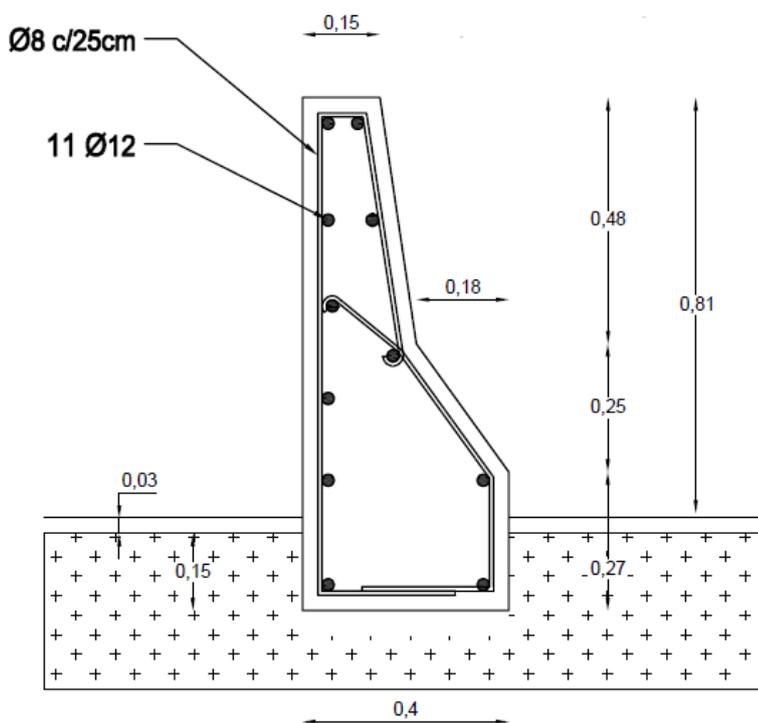
Ilustración 45: Alternativa 2 de armadura

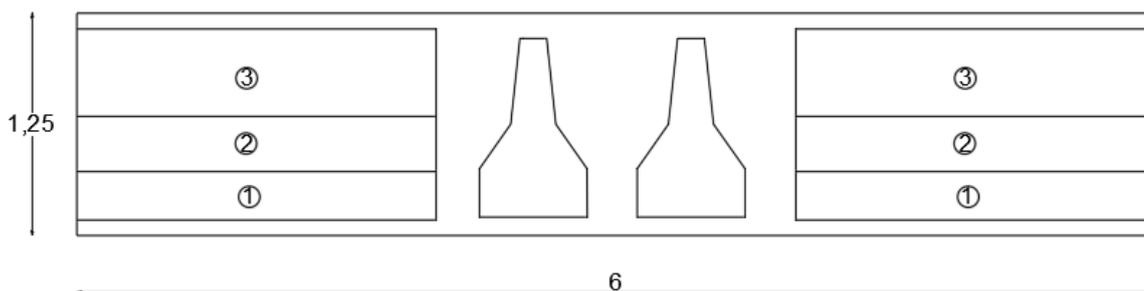
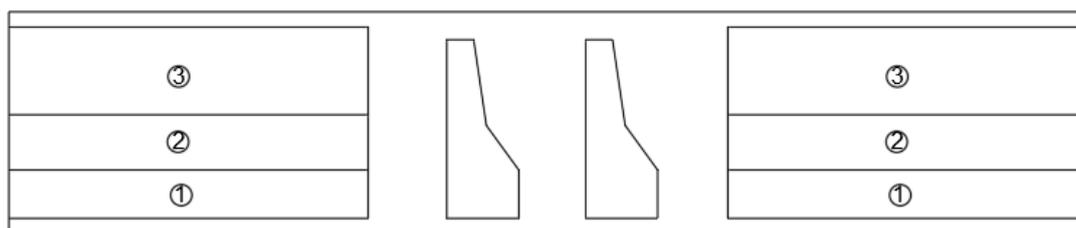
Ilustración 47: Plano para fabricación de moldes
