# **PRÁCTICA PROFESIONAL SUPERVISADA**

PROYECTO: Planificación y Dirección de obra

EMPRESA O INSTITUCIÓN: Paolini Hnos S.A

### **3) Proyecto: “Mejora del Corredor de la Ruta Provincial N°82”**

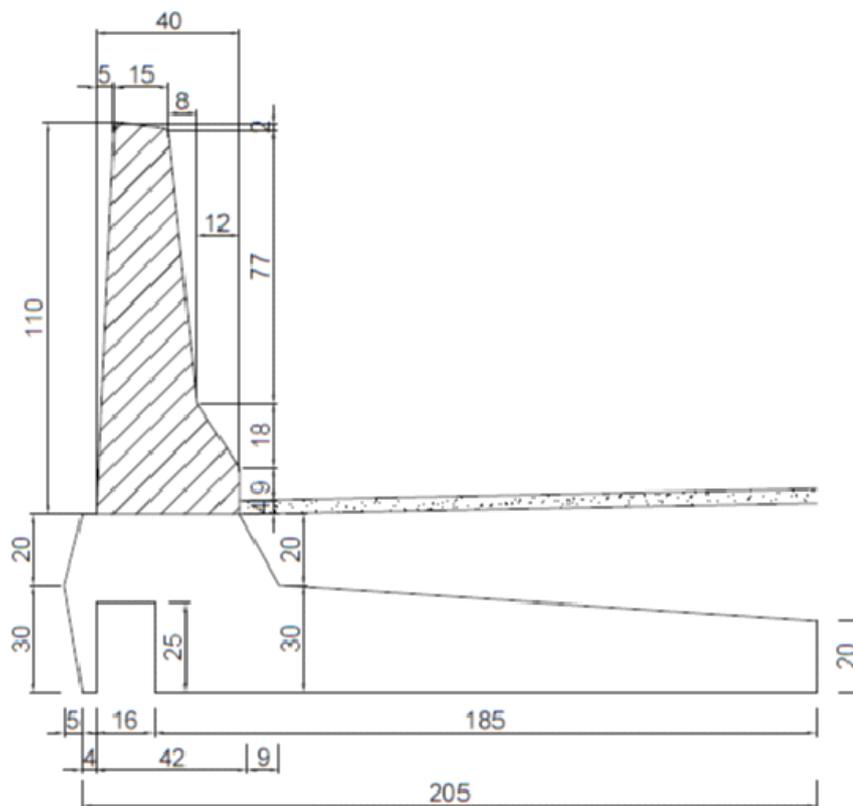
Ilustración 48: New Jersey para muros de tierra armada

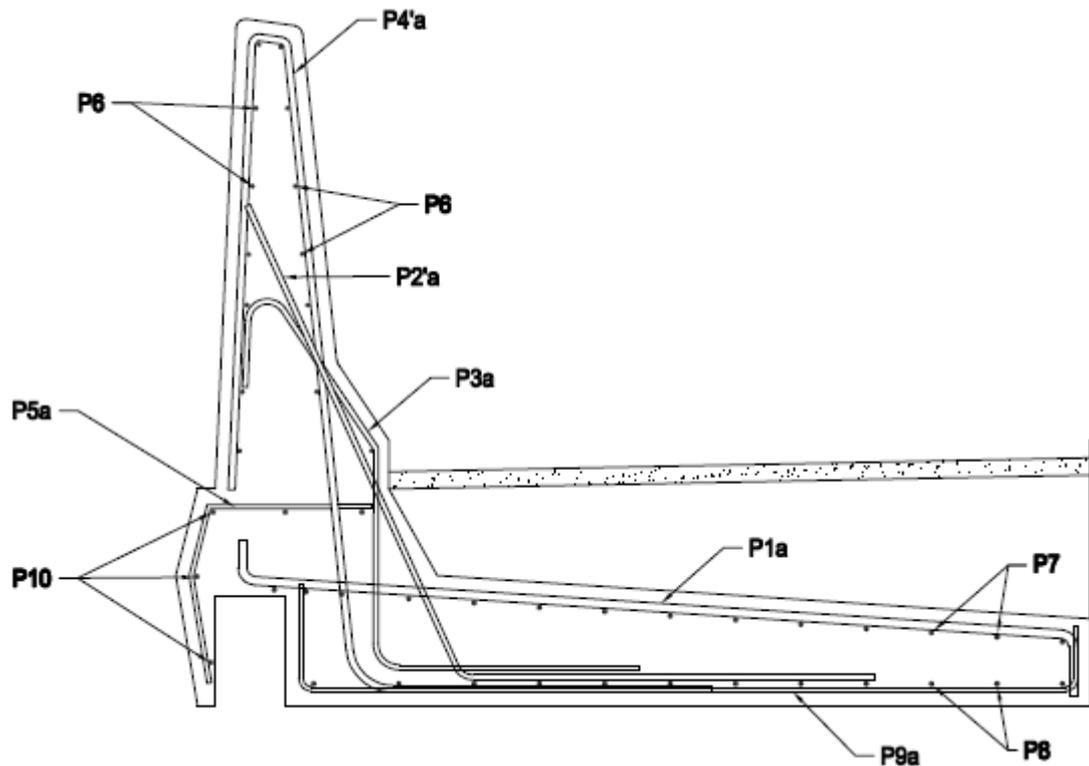
Ilustración 49: Armadura de New Jersey para muros de tierra armada

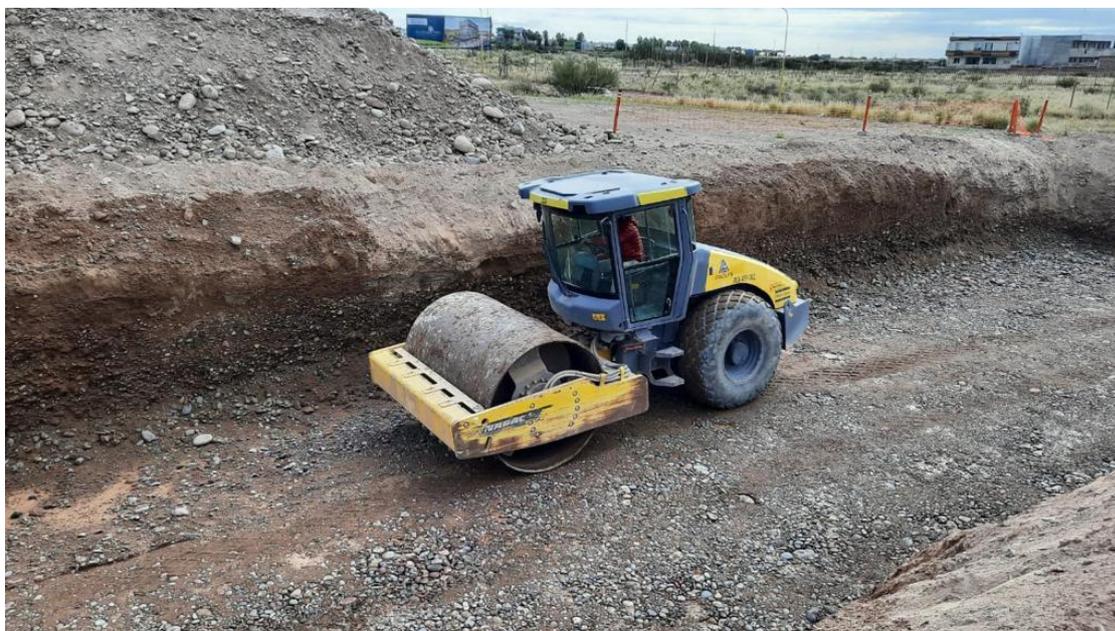
Ilustración 51: Rodillo vibratorio liso

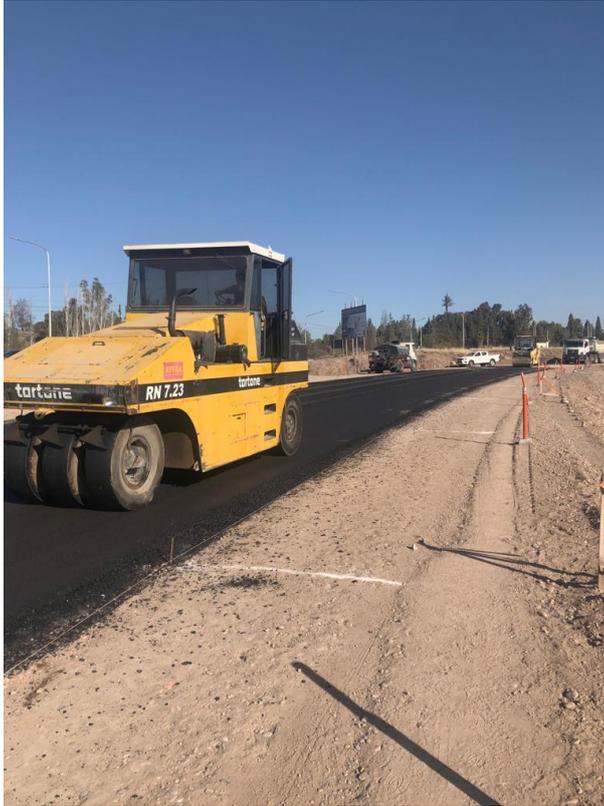
Ilustración 52: Rodillo neumático

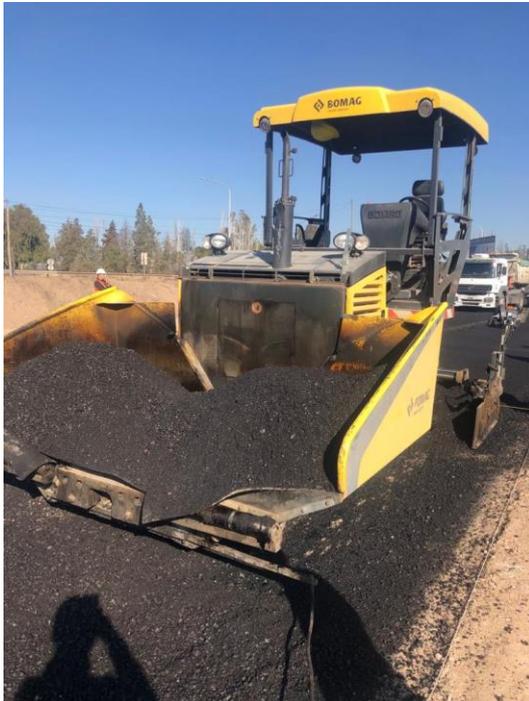
Ilustración 53: Terminadora de asfalto

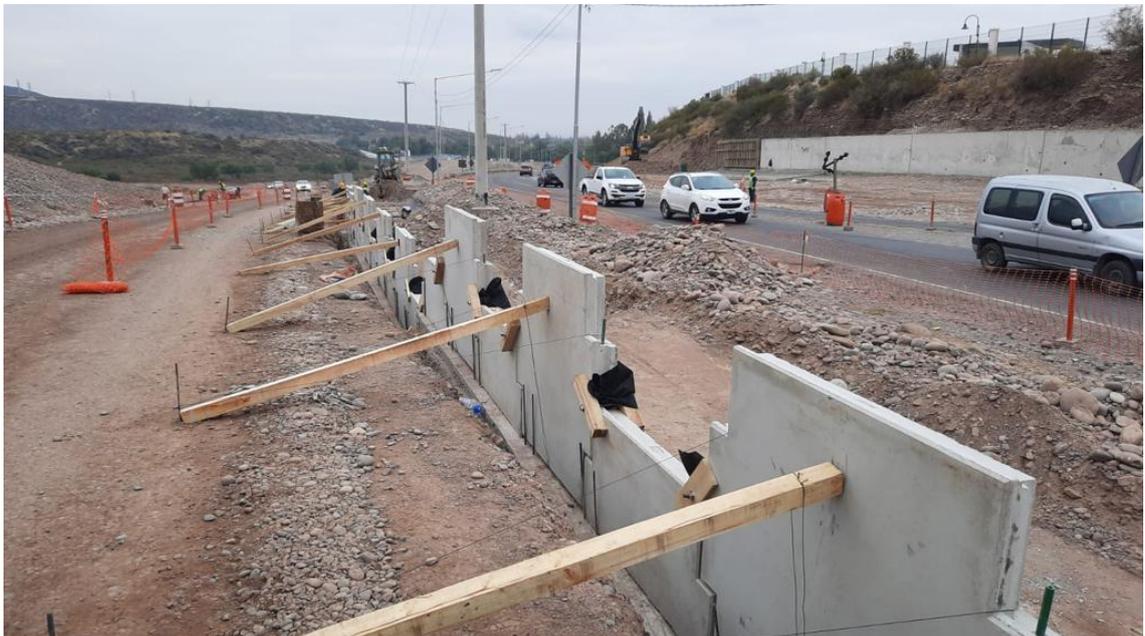
Ilustración 57: Apuntalamiento de escamas en obra

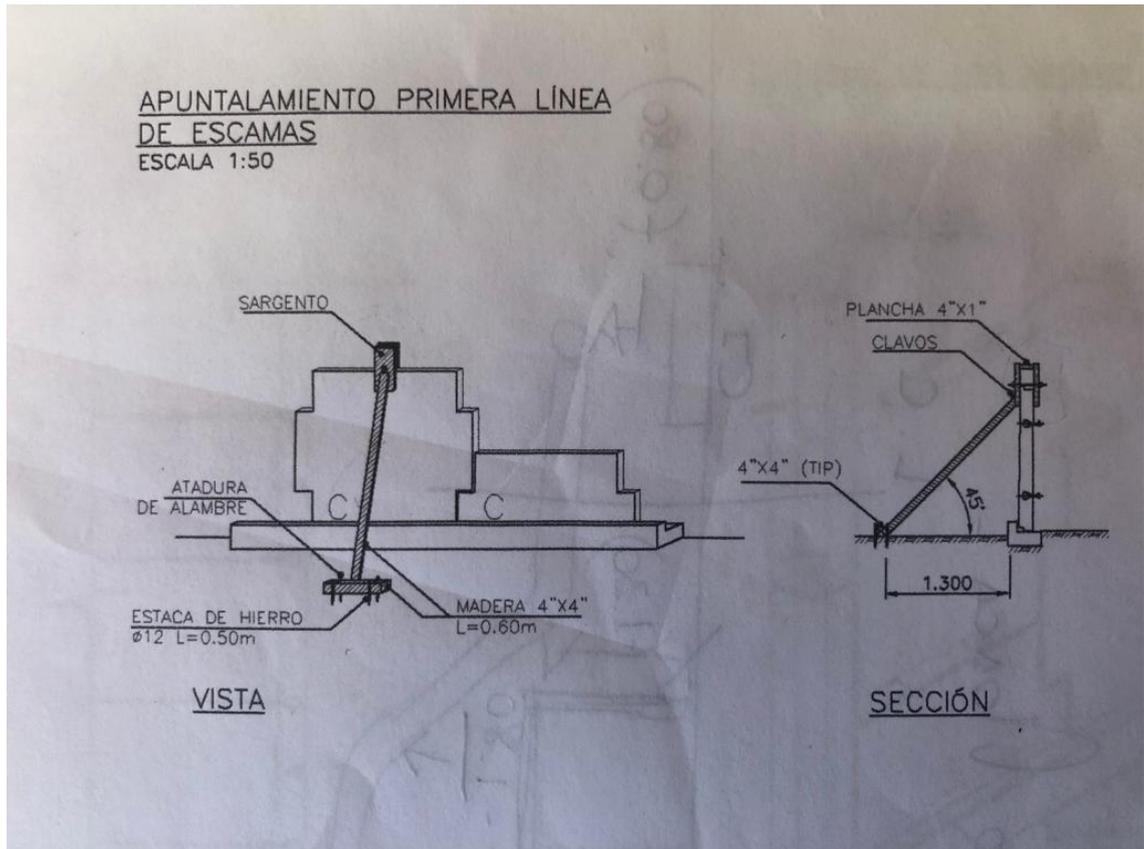
Ilustración 58: Apuntalamiento de escamas en plano

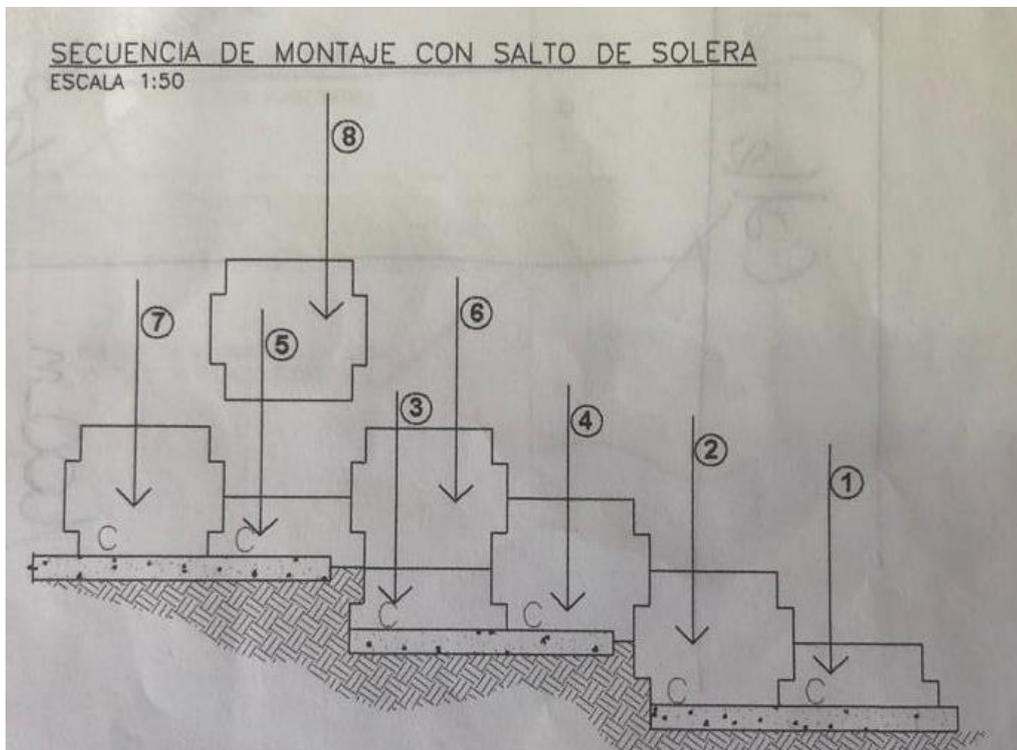
Ilustración 59: Colocación de escamas en plano

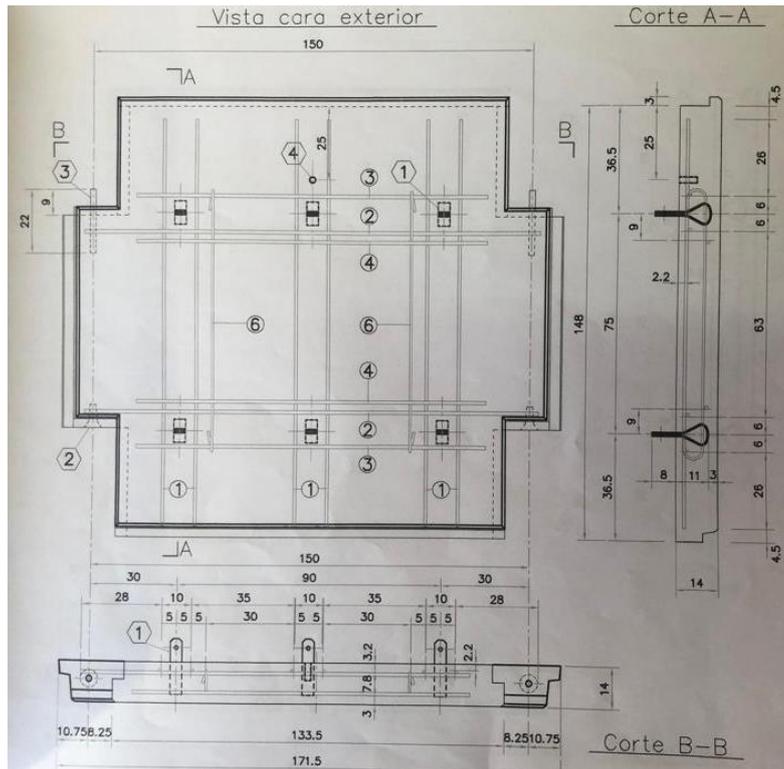
Ilustración 60: Detalle de escama

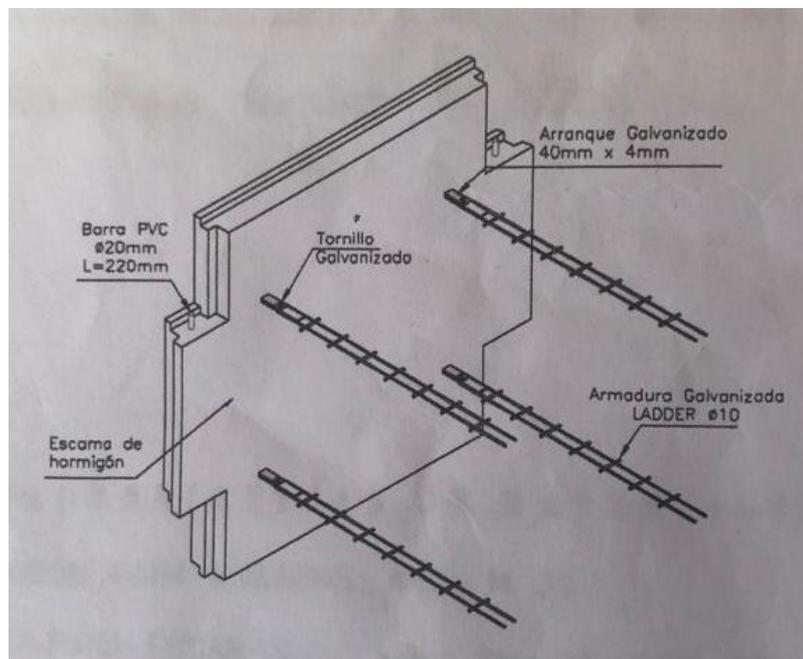
Ilustración 61: Detalle de flejes metálicos
